Tutkimusraportti

Kohde: Opintien koulu
Opintie
16600 JÄRVELÄ

Toimeksianto: Kosteusmittauksia.

Kupariputkivuoto seinän sisällä, koulun aulatilassa.

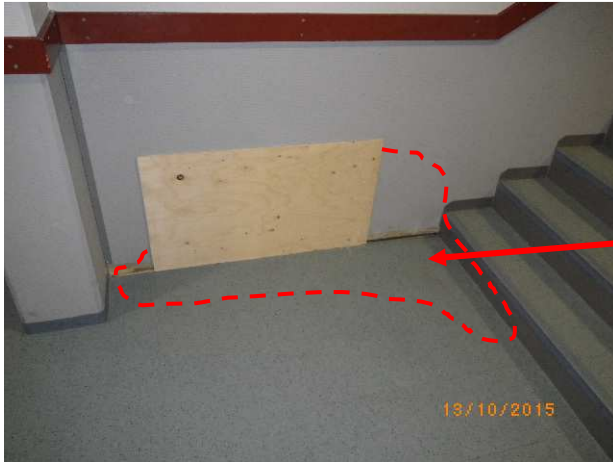
2. kerros aulatila

- vuotokohta aulatilassa oli seinän sisällä, kohta peitetty vanerilevyllä, jota ei avattu mittaushetkellä
- tilaajan kertoman mukaan seinän välissä oli irtovettä, joka imuroitiin pois
- vuotokohdan edessä lattia kostea n. 0,5 m²:n alueelta, muovilaatan kohta
- seinälevytystä märkänä vuotokohdan vieressä

Vuotokohta seinän sisällä, vanerin takana

Vaurioalueita

- aulassa vuotokohdan ympärille osastointi / suojaus, alipaineistus
- seinälevytyksen avaaminen
- muovilaatan poisto vaurioalueelta sekä pinnan jyrshintä
- tarkastusmittauksia purkutyön jälkeen jolloin selviää mm. koneellisen kuivauksen tarve

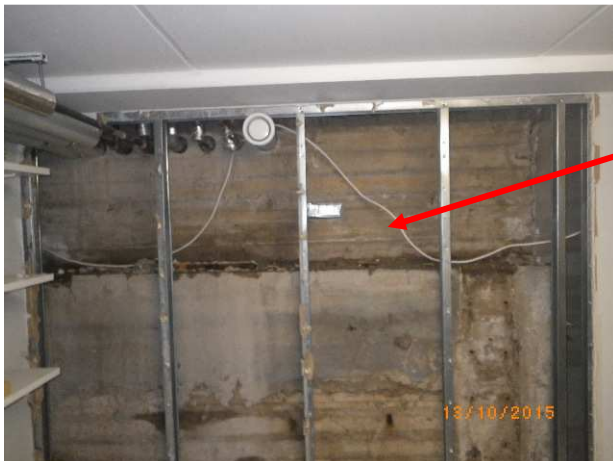
1, kerros varasto

Kipsilevyseinä avattu, betoniseinä märkä katosta lattiaan asti

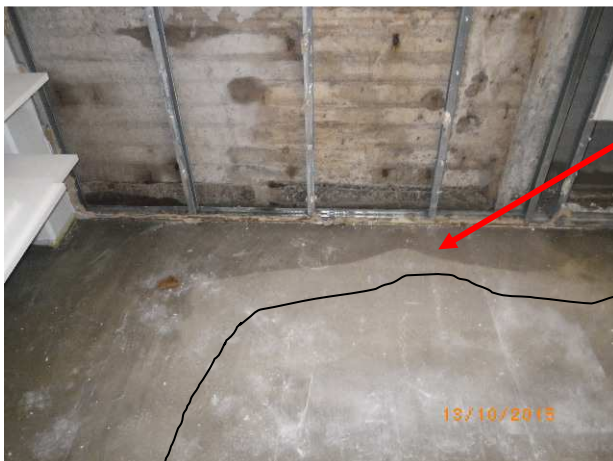
1, kerros varasto

Kosteaa aluetta betonilattiasa

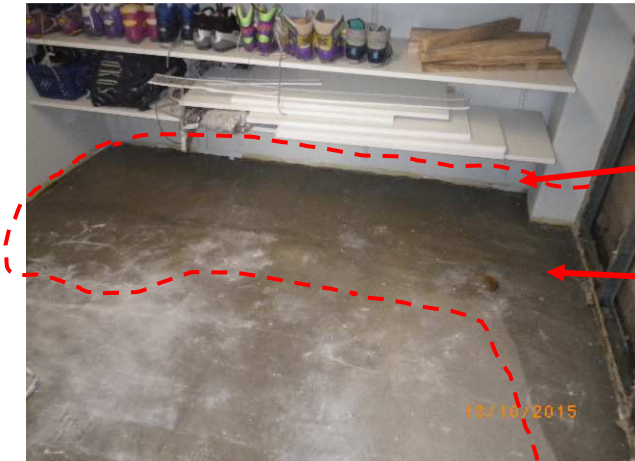
1, kerros varasto

Kosteaa aluetta seinän alaosassa

Kosteaa aluetta betonilattiasa

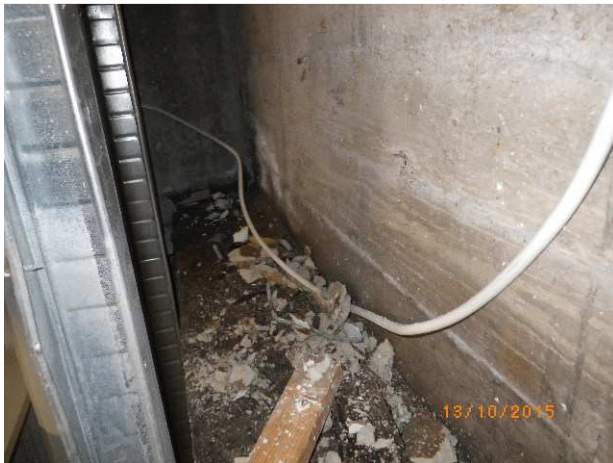
Seinän välissä purkujätettä

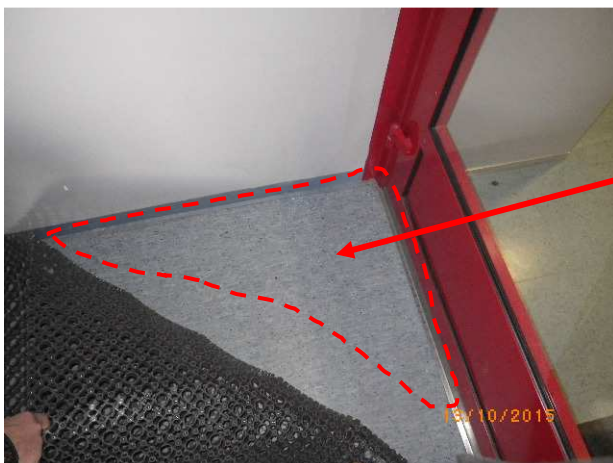
1. kerros tuulikaappi

Kosteaa aluetta maton alla

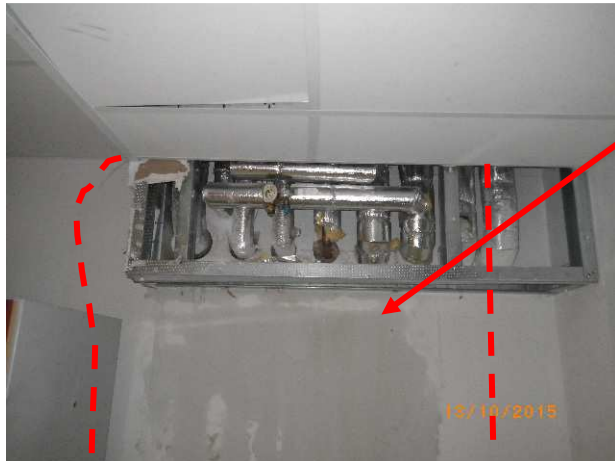
1. kerros aulatila

Seinä märkä

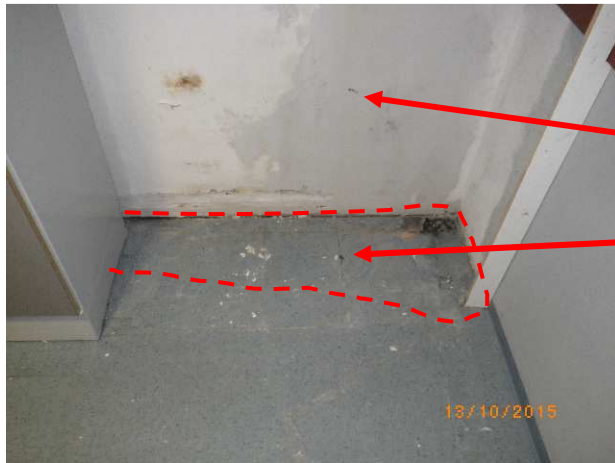
1. kerros aulatila

Seinä märkä

Lattia märkä laattojen alta
